# Asbestinventarisatetest

Groenstraat 75, 1740 Ternat

Attestnummer : 20230605-000433.000

**Niet-asbestveilig**

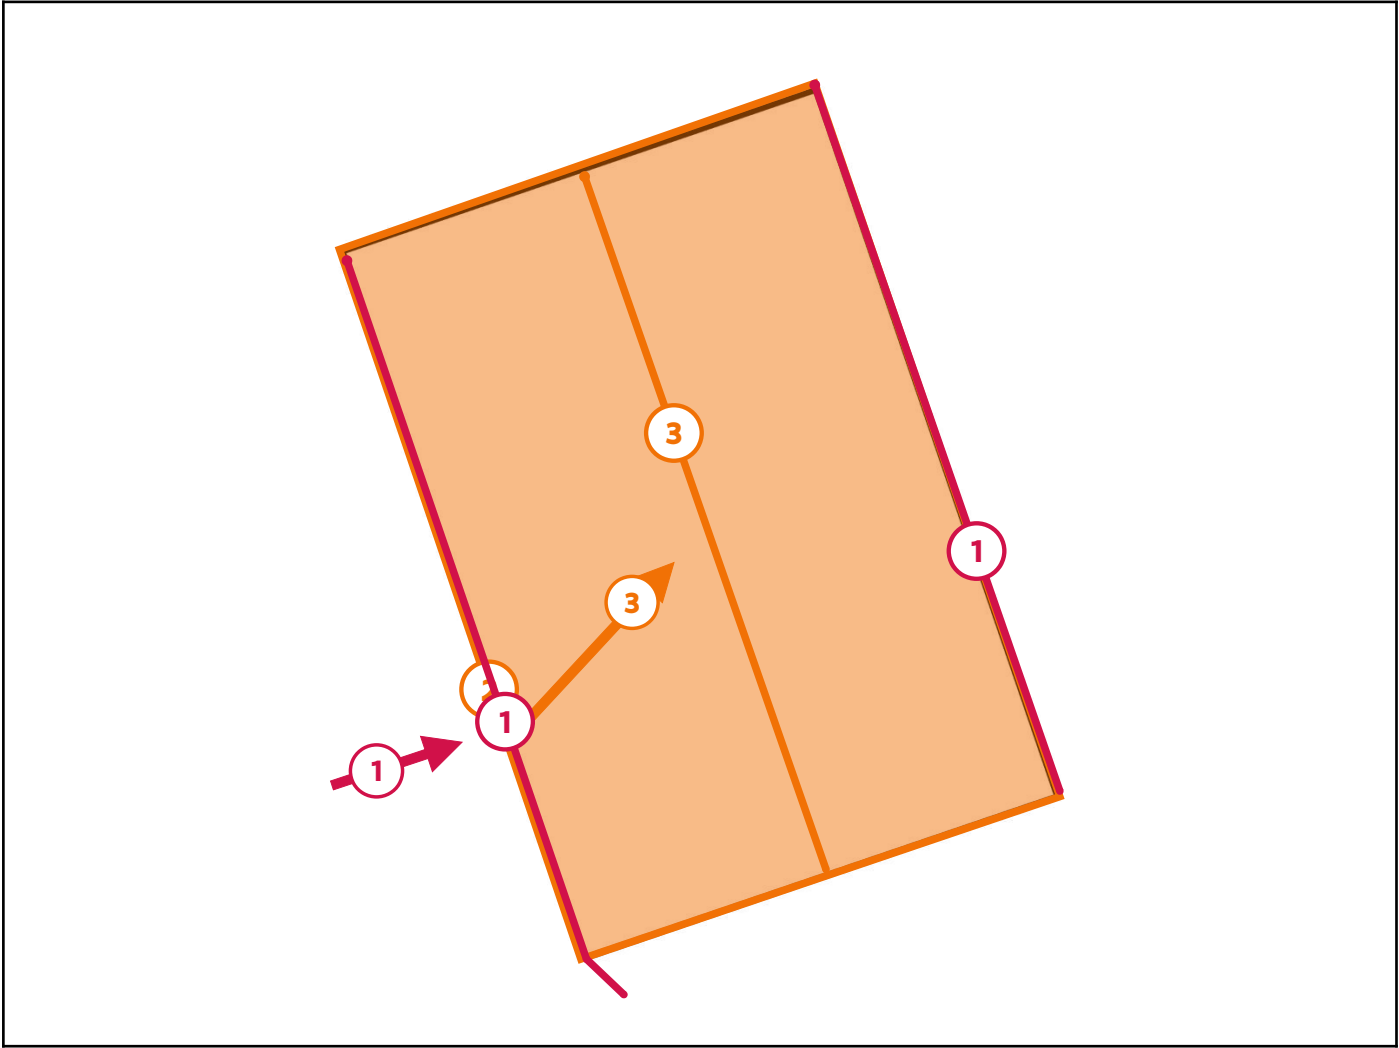
## Plan 2.1: Bijgebouw plan

| Beschrijving | Type | Actie |
|---|---|---|
| 1. Dakgoot en afvoerbuïs | Asbestmateriaal | Dringend verwijderen |
| 2. Golfplaten garage | Asbestmateriaal | Verwijderen |
| 3. Nok garage | Asbestmateriaal | Verwijderen |

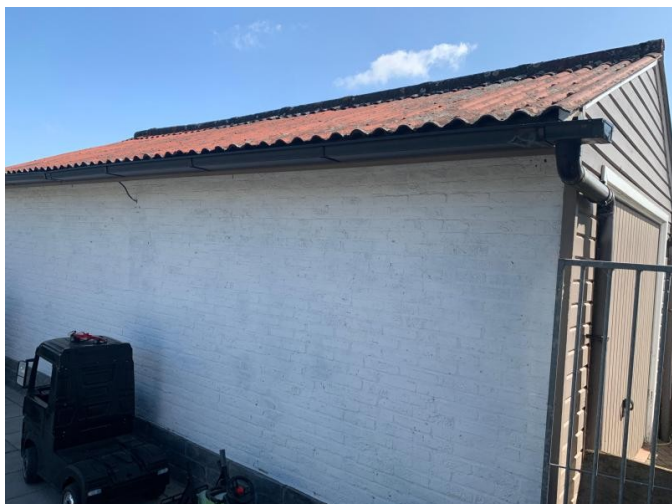
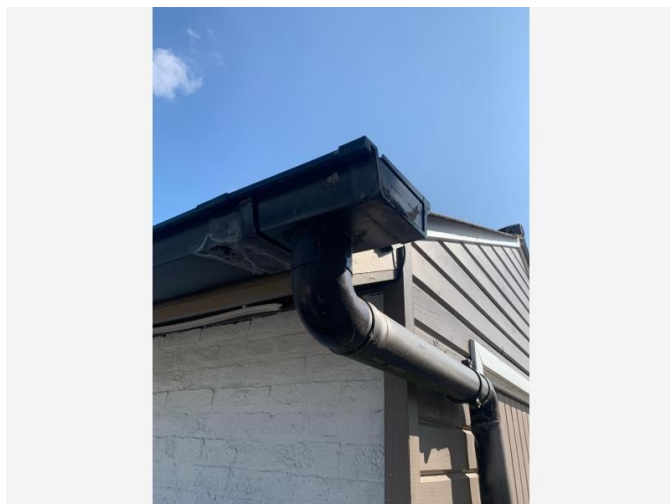
| Beschrijving | Dakgoot en afvoerbuīs |
| Type afvalstof | Betreft resten (contaminatie) van verwerking of beschadiging |
| Type resten (contaminatie) | <ul style="list-style-type: none"><li>• Stof, deeltjes &lt; 4 mm, flinters, gruis (los, opliggend)</li></ul> |
| Besmette materialen | <ul style="list-style-type: none"><li>• Sediment (dakgoot, afvoerbuīs, regenwaterput, ...)</li></ul> |
| Bron van de resten | Golfplaten dak |
| Gebondenheid resten | Niet hecht |
| Hoeveelheid (gewicht - aantal) | <ul style="list-style-type: none"><li>• 6,00 kg - 1 stuk</li></ul> |

**Dringend verwijderen**

- Verwijder het asbestafval.

- Eenvoudige handelingen: mag via doe-het-zelf of door werknemer(s) met opleidingsattest eenvoudige handelingen  
Dit materiaal mag als asbestafval via doe-het-zelf verwijderd worden.

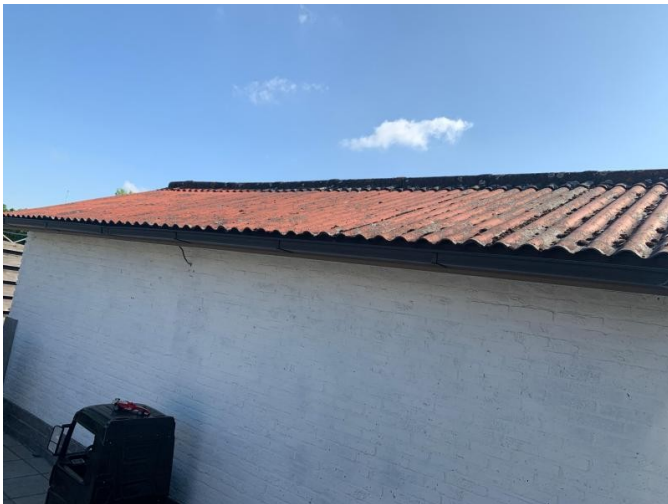
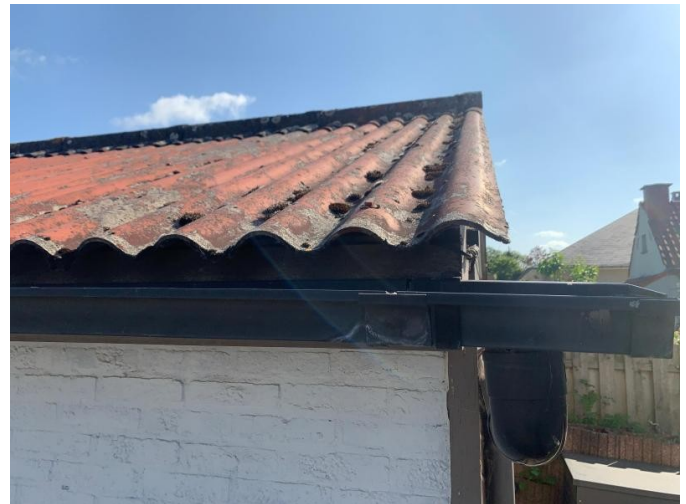
| Eindbeoordeling materiaalrisico | Verhoogd materiaalrisico en/of verhoogde kans op vezelvrijgave |

| Asbestsoort (vezeltype) | Crocidoliet aanwezig |
| Toestand van het materiaal | Matig beschadigd, matig verweerd |

| Beschrijving | Golfplaten garage |
| Asbestmateriaal | Dak- en gevelbekleding - Golfplaat |
| Hoeveelheid (oppervlakte - aantal) | • 36,00 m <sup>2</sup> - 1 stuk |

Het asbestmateriaal valt onder de mijlpaal van 2034.

- Verwijder dit asbestmateriaal zo snel mogelijk. Volg de toestand goed op.
- Hemelwater dat afspoelt van asbestcement daken of gevels kan asbestdeeltjes bevatten. Gebruik het enkel voor gesloten circuits (bv. spoelen toiletten). Reinig na het vervangen van het dak of de gevel de dakgoten en regenwaterput of -ton om asbesthoudend sediment of slib te verwijderen

- Eenvoudige handelingen: mag via doe-het-zelf of door werknemer(s) met opleidingsattest eenvoudige handelingen  
Hechtgebonden toepassing buiten, deze mag via doe-het-zelf verwijderd worden.

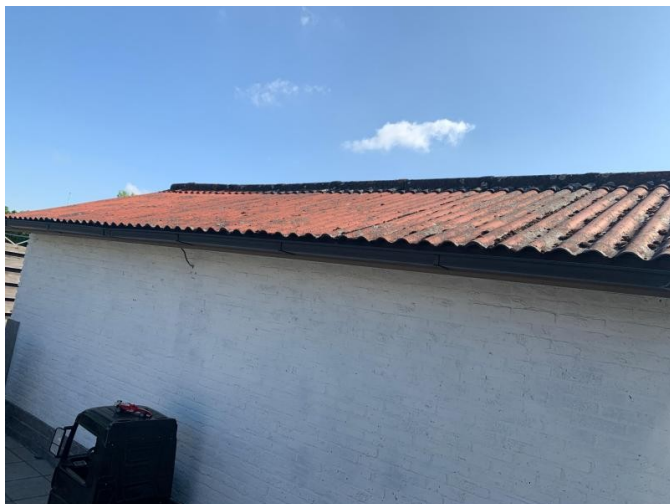
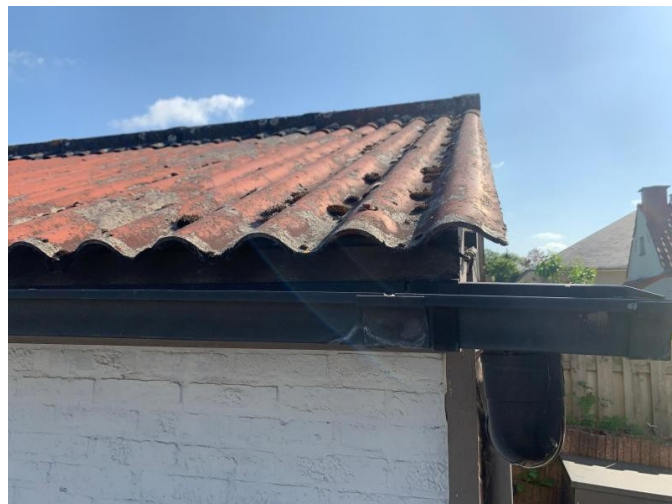
| Eindbeoordeling materiaalrisico | Verhoogd materiaalrisico en/of verhoogde kans op vezelvrijgave |

| Asbestsoort (vezeltype) | Crocidoliet aanwezig |
| Toestand van het materiaal | Matig beschadigd, matig verweerd |

| Beschrijving | Nok garage |
| Asbestmateriaal | Dak- en gevelbekleding - Nok, windveer, boeiboord |
| Hoeveelheid (oppervlakte - aantal) | • 4,00 m <sup>2</sup> - 1 stuk |

Het asbestmateriaal valt onder de mijlpaal van 2034.

- Verwijder dit asbestmateriaal zo snel mogelijk. Volg de toestand goed op.

- Eenvoudige handelingen: mag via doe-het-zelf of door werknemer(s) met opleidingsattest eenvoudige handelingen  
Hechtgebonden toepassing buiten, deze mag via doe-het-zelf verwijderd worden.

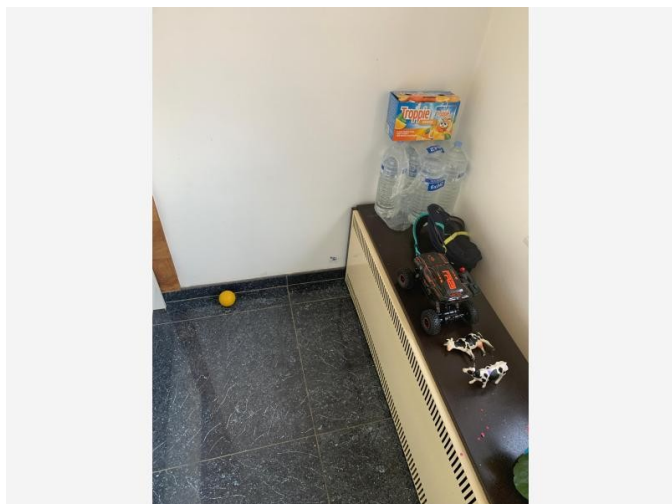
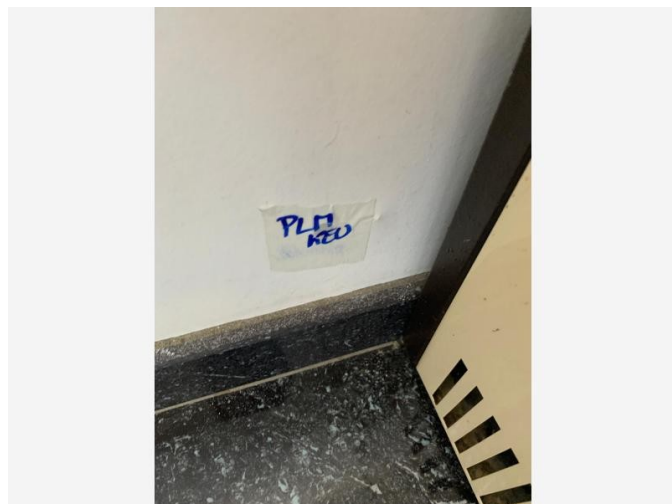
## Fiche 4: Pleisterwerk Muur

Geen asbest

| # | Type | Referentie | Resultaat |
|---|---|---|---|
| 4.1 | Mengmonster | 7742177 | Geen asbest |

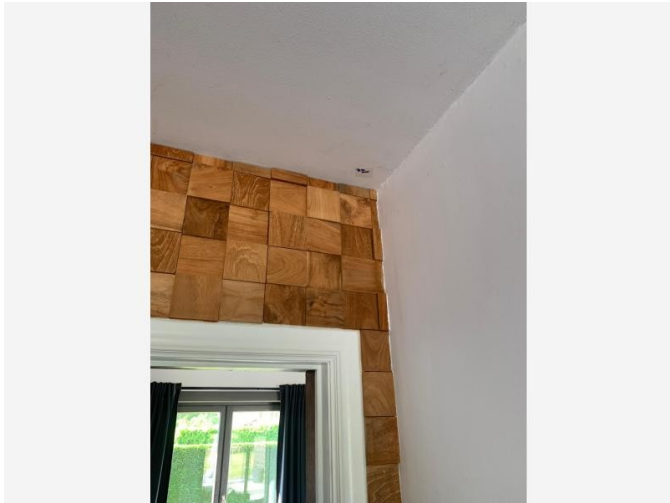
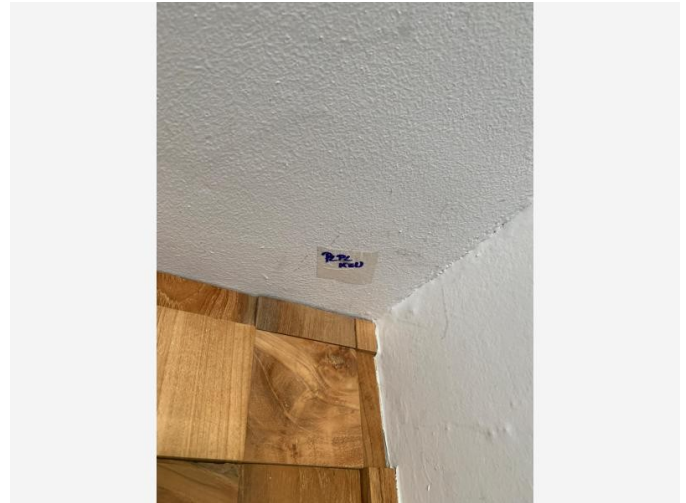
## Fiche 5: Pleisterwerk plafond

Geen asbest

| # | Type | Referentie | Resultaat |
|---|---|---|---|
| 5.1 | Mengmonster | 7742176 | Geen asbest |
